Altlastenerkundung und Gefährdungsabschätzung

Projekt: Orientierende Altlastenuntersuchung
am B-Plan Gebiet Nr. 4
Gewerbegebiet „Auf dem Sauborn“ in Marth

Projekt Nr.: 20201120-10002

Erstellungsdatum: 08. Februar 2021

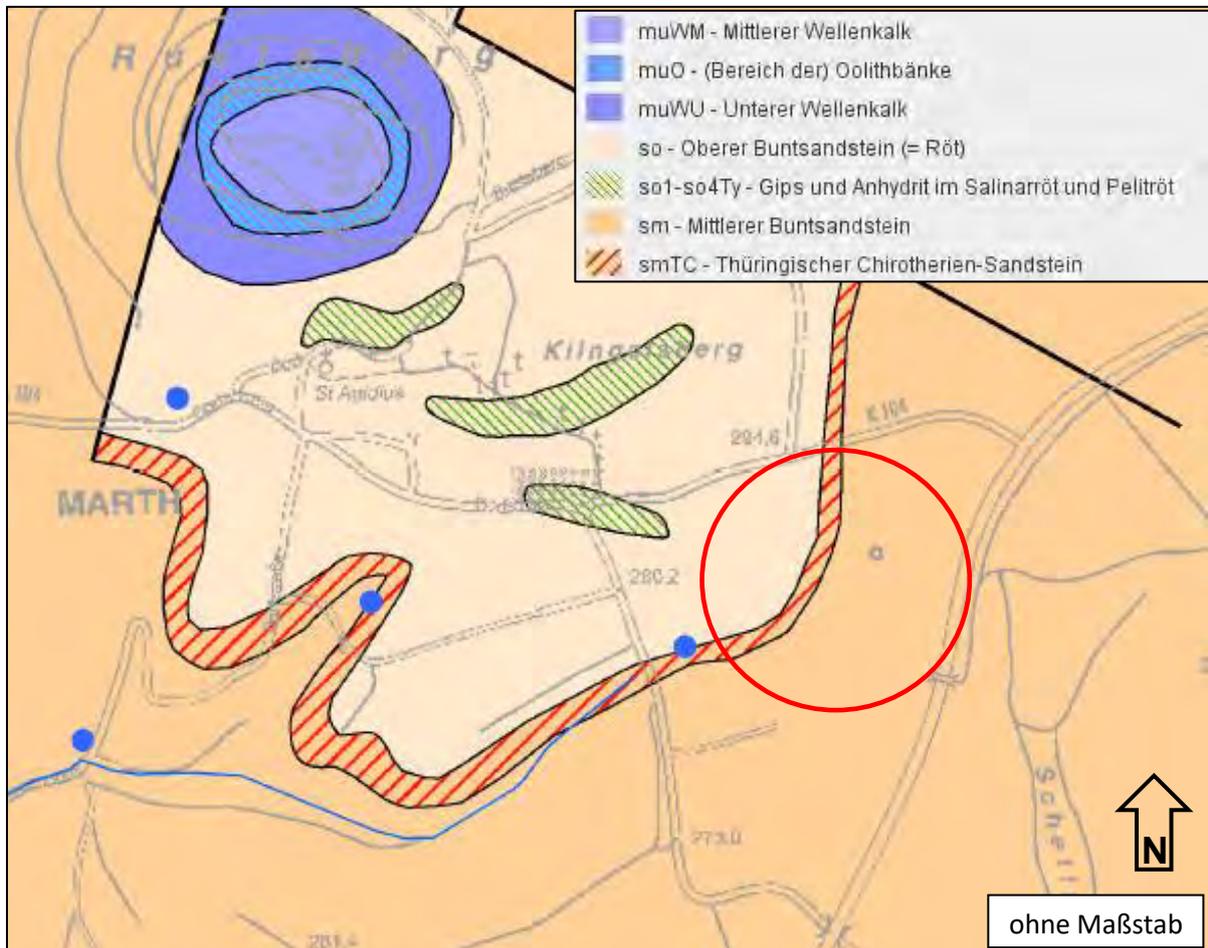
Abb. 1: Ausschnitt aus der Geologischen Karte [3] mit rot umrandetem Untersuchungsbereich.

Wie aus den Sondierungen im Abgleich mit der geologischen Karte /6/ (Abb. 1) ersichtlich ist, stehen im tieferen Untergrund des Untersuchungsbereichs flächenhaft Halfest- und Festgesteine des

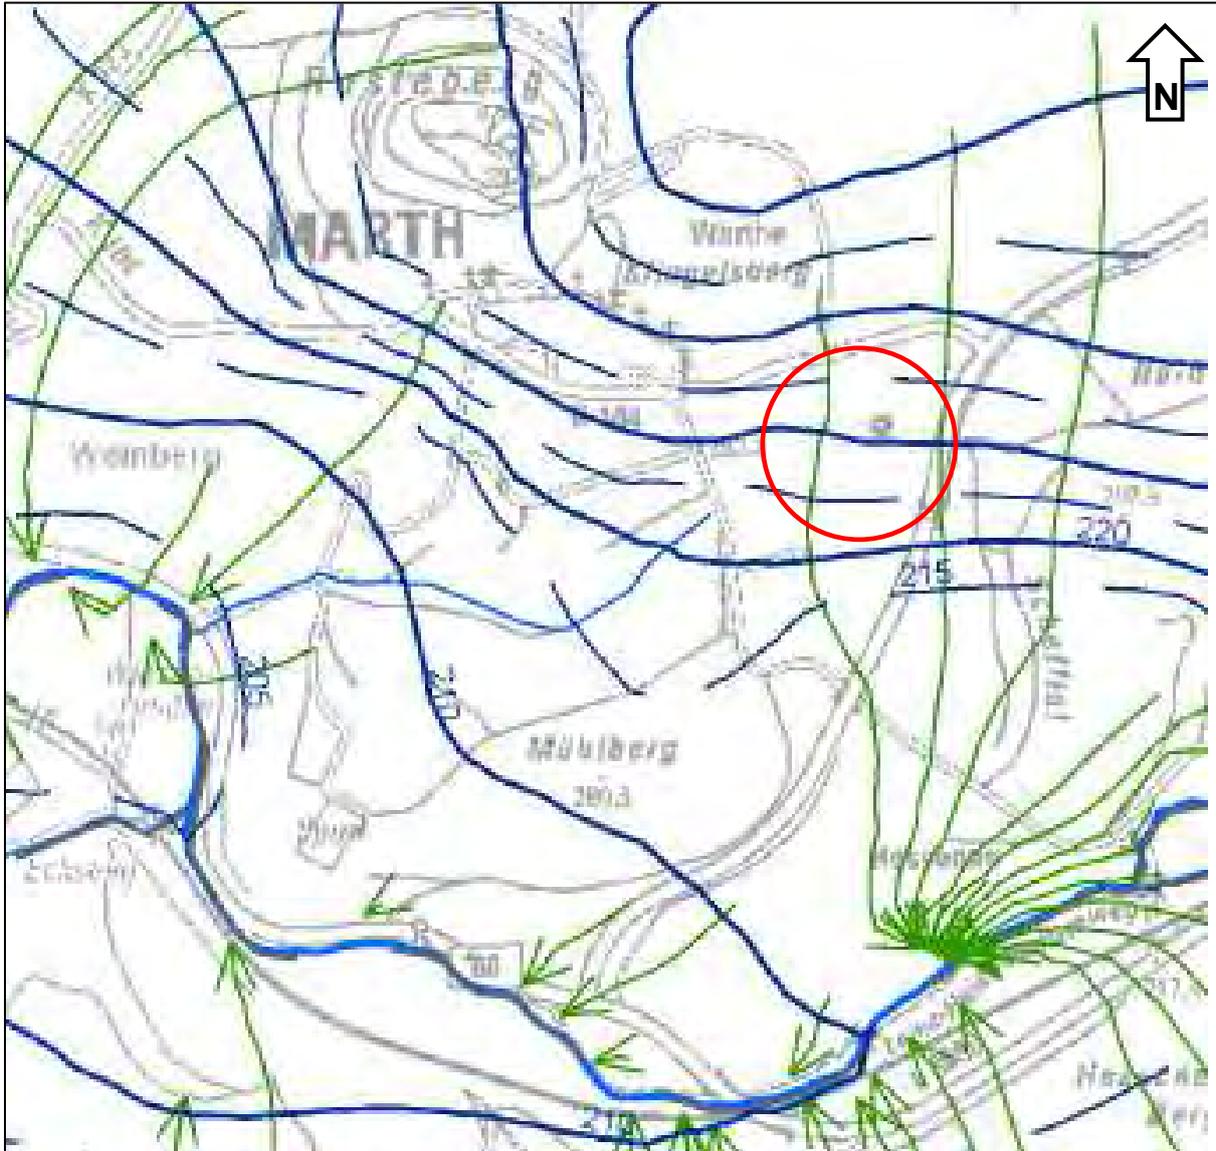
Die Schutzfunktion der Grundwasserüberdeckung gegenüber Sickerwasser wird für den Untersuchungsbereich mit 10 - 25 Jahren Verweildauer angegeben. Für den nordwestlichen Bereich des Untersuchungsgebietes werden Verweilzeiten von > 25 Jahren angegeben. Die hier im Untergrund anstehenden Gesteine des Oberen Buntsandstein bilden einen

sulfatischen Kluftgrundwasserleiter LAWA-Typ VII) aus, dessen Durchlässigkeiten mit gering bis sehr gering angegeben werden.

Abb. 2: Ausschnitt aus der hydrogeologischen Karte [3] mit rot umrandetem Untersuchungsbereich (blau – GW-Isohypsen, grün – GW-Strömungsrichtung), ohne Maßstab

Der Untersuchungsbereich liegt innerhalb von Wasserschutzgebieten. Zur Trinkwasserschutzzone II gehört der östliche Teil des Plangebietes u.a. mit den Verdachtsbereichen Gebäude Nr. 4 (Werkstatt mit Reparaturgrube), Gebäude Nr. 9 (ehemalige Tankstelle) und die Verdachtsfläche D (Sickersaftgrube Fahrsilo). Der westliche Bereich des Untersuchungsgebietes liegt in der Trinkwasserschutzzone III.

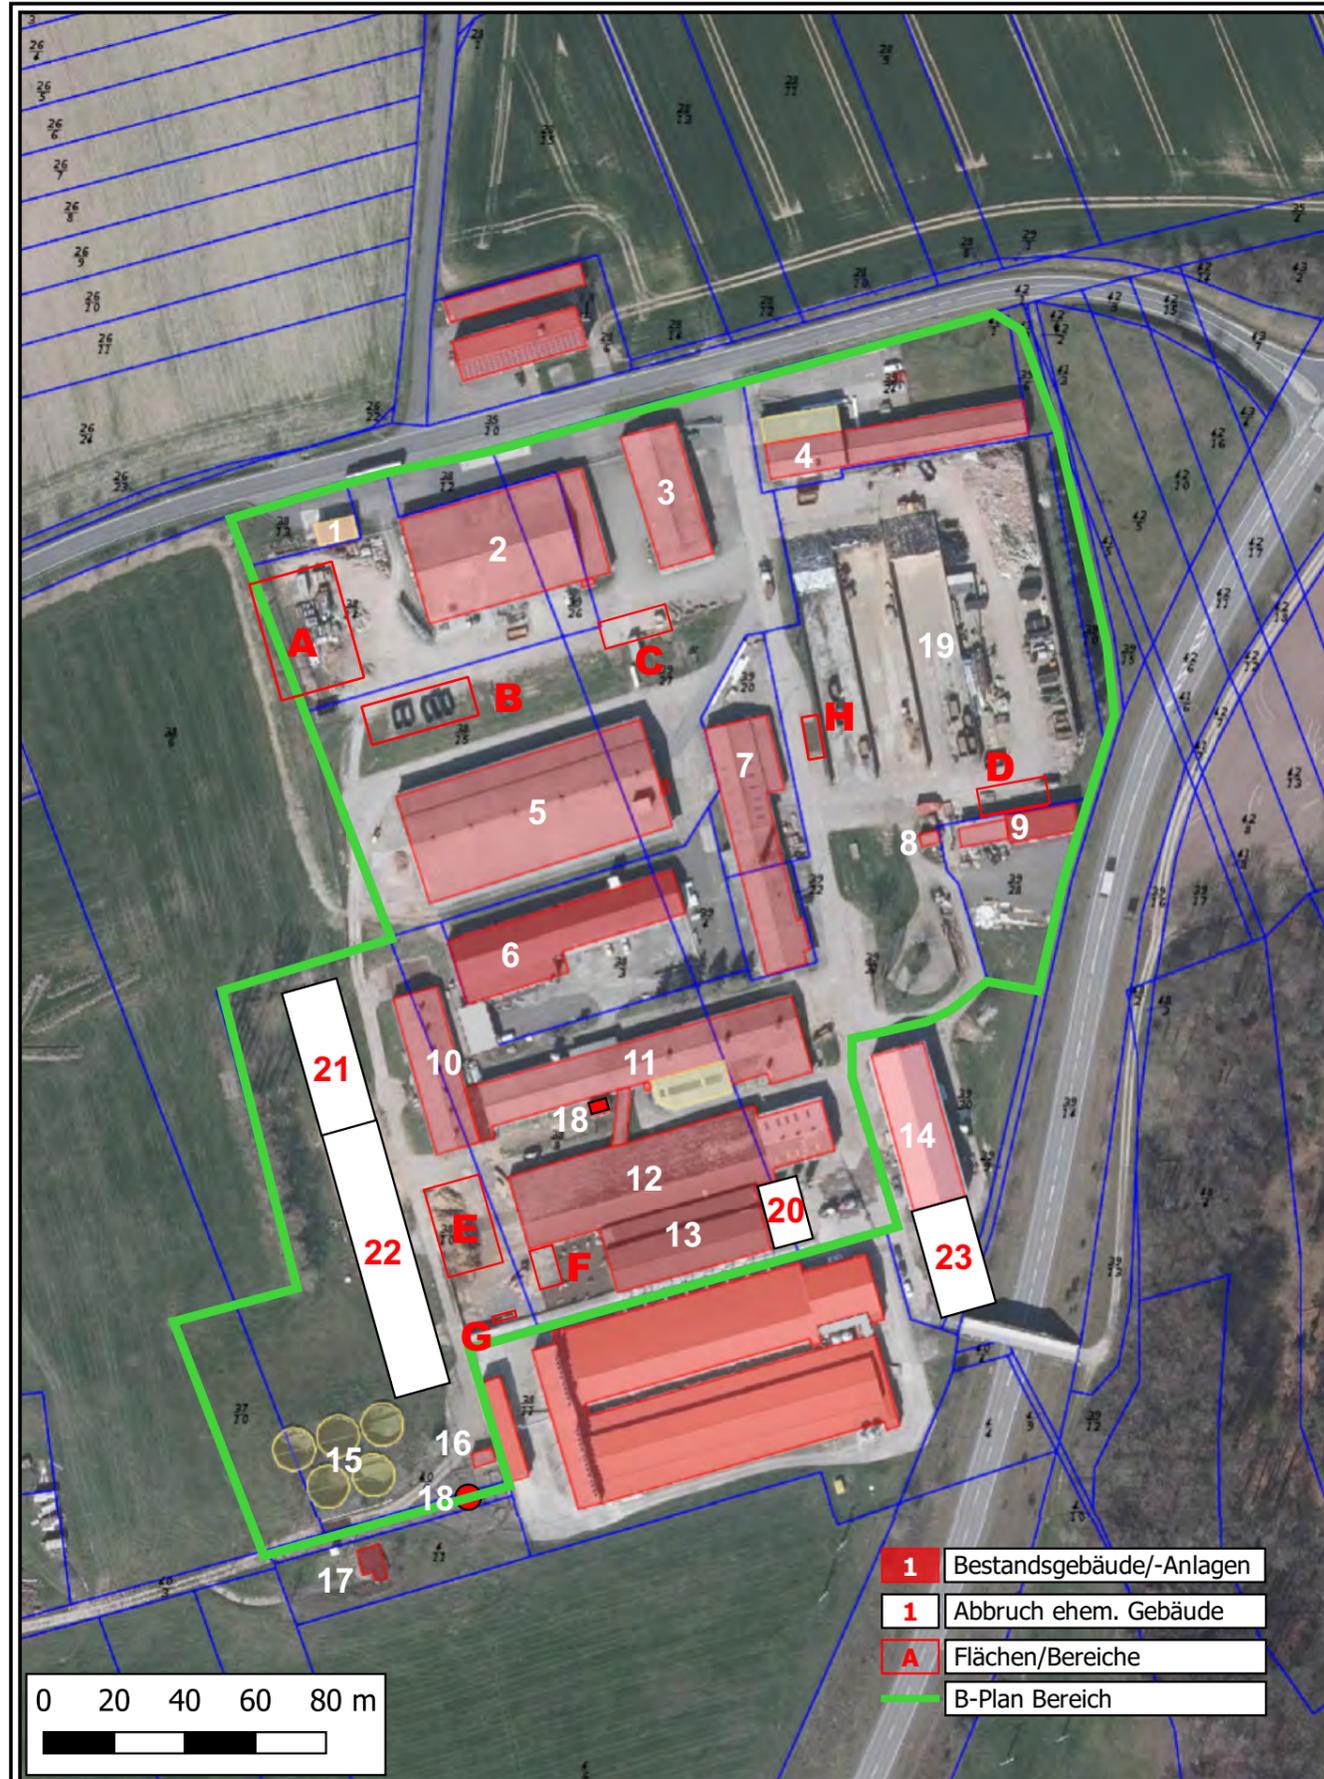
gepr./freig.: te **Anlage 1.1**

ehemalige und aktuelle Nutzung der Bestandgebäude/Bereiche

- 1 "neue" Tankstelle
 - 2 Mehrzweck-/Maschinenhalle (ehemals Kartoffelsortierhalle, Dünger-/Getreidelager)
 - 3 Offenhalle Landmaschinentechnik
 - 4 ehemalige Werkstatt mit Reparaturgrube im Aussenbereich

- 5 Getreidetrocknung und -lager
 - 6 geplante Werkstatt "LPG Rusteberg", Lackiererei
 - 7 ehemaliges Sozialgebäude mit Verwaltung, Kantine und Heizung
 - 8 ehemalige Waage

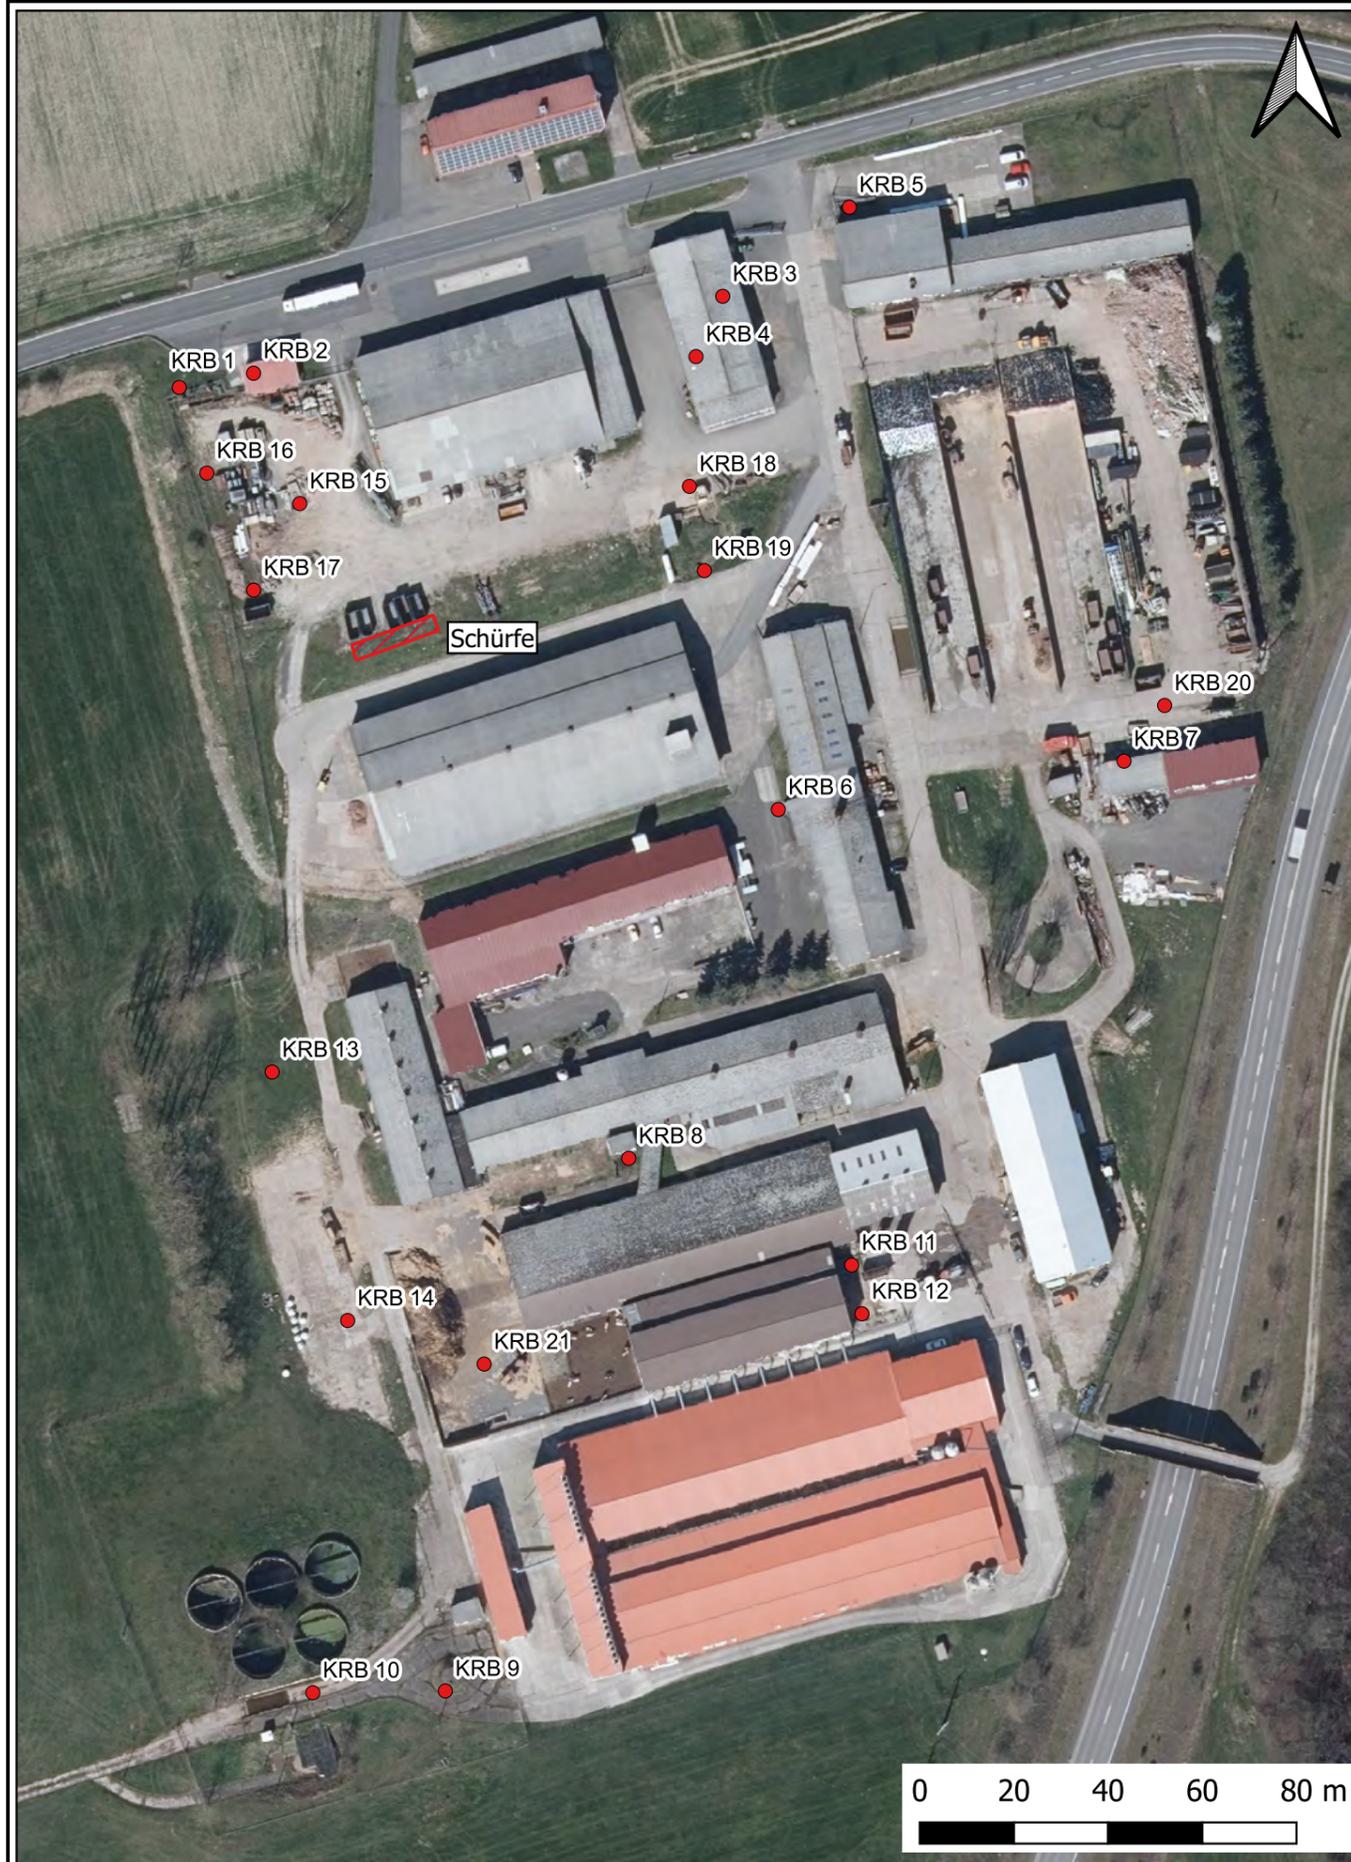
- Kleinrammbohrungen (KRB)
- ▨ Bereich mit Handschürfen

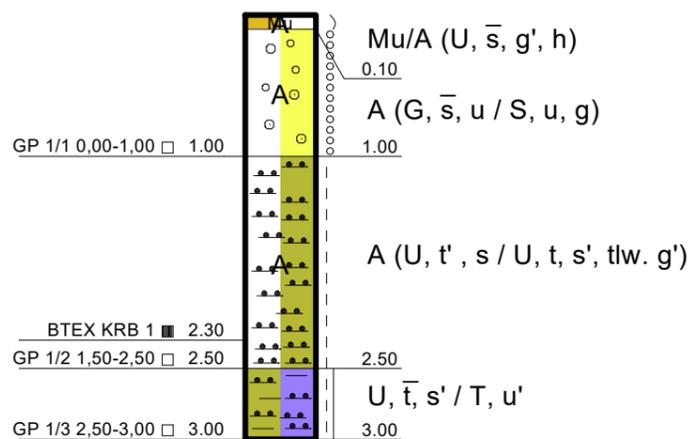
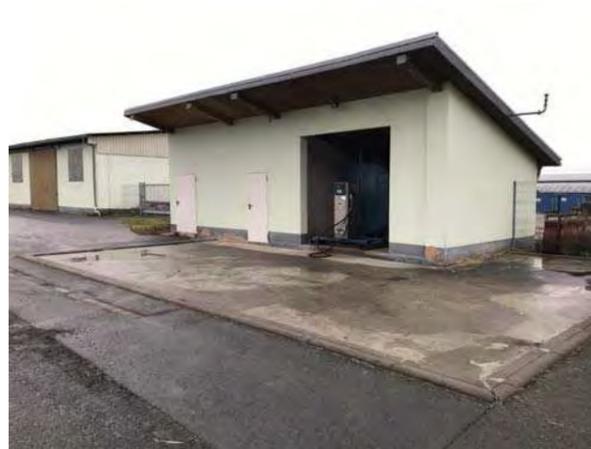
KRB 1 (Abscheider)

293,13 m NHN

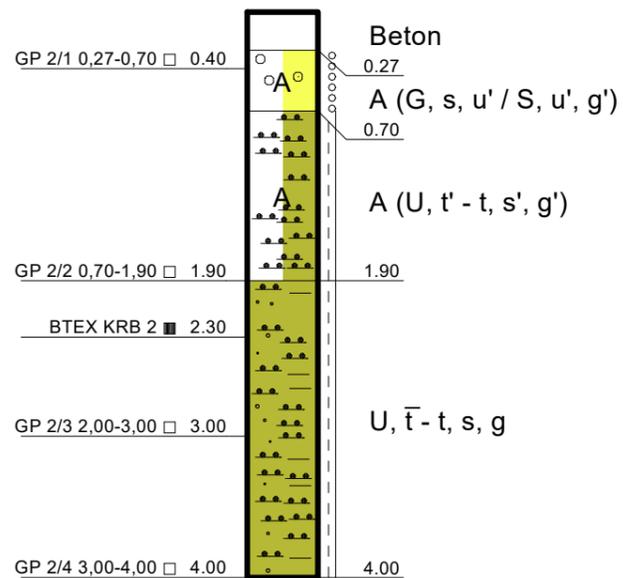
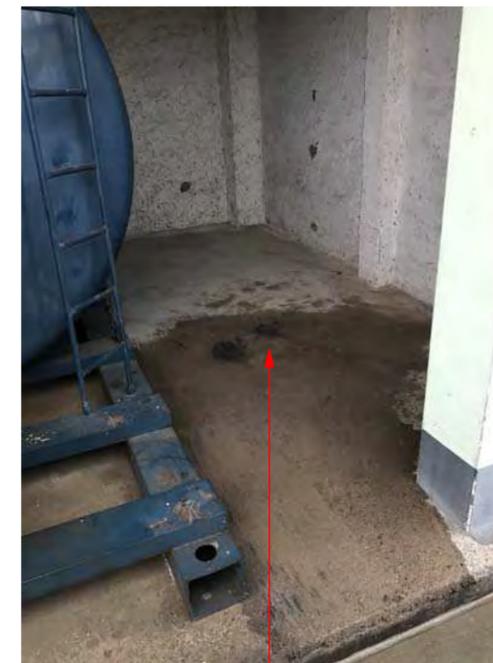
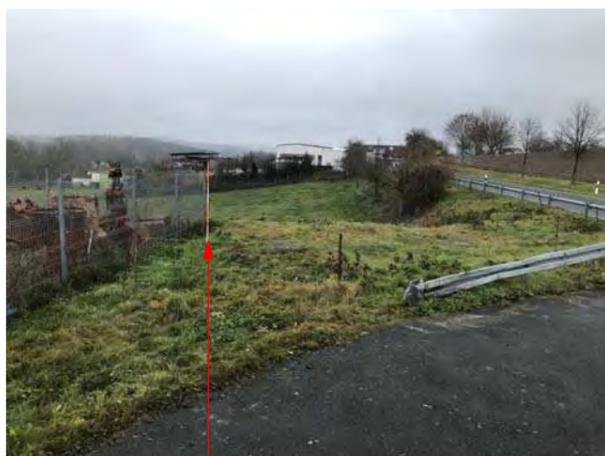
KRB 2 (Tankstelle)

293,54 m NHN

4.00 289.54	a) Schluff, stark tonig - tonig, sandig, kiesig b) entfestigter und replastifizierter Tonstein mit Gips starker aromatischer Geruch, mit Diesel durchtränkt c) steif - halbfest d) schwer e) dunkelgrau - schwarz / weiß f) Verwitterungszone g) Quartär (Oberer Buntsandstein) h) i)			GW: - mäßig feucht - trocken Kein weiterer Bohrvortrieb möglich!	GP BTEX GP	2/3 KRB 2 2/4	2,00-3,00 2,30 3,00-4,00

Unter abfallrechtlichen Kriterien und im Sinne des vorsorgenden Boden- und Grundwasserschutzes sind die MKW-Belastungen im Bereich der Tankstelle (KRB 2) mit hohen bis sehr hohen Schadstoffgehalten jedoch als umweltrelevant einzustufen und gehen vermutlich auf einen Dieselschaden zurück, der vor dem Beginn der turnusmäßigen TÜV-Überwachungen (1992) stattgefunden haben muss.

Insofern kann der vermutlich durch eine Dieselhavarie herbeigeführte Kohlenwasserstoff-Schaden als saniert gelten. Es besteht zunächst aus gutachterlicher Sicht – auch im Hinblick auf die Umwidmung des Gesamt-Areals im Rahmen des B-Plan-Verfahrens - kein weiterer Handlungsbedarf, da langfristig für den Bereich der Tankstelle keine baulichen Änderungen bzw. andere, ggfs. sensiblere, Nutzungsformen vorgesehen sind.

Die Ausdehnung des Dieselschadens, zu dem es bis dato keine historischen Aufzeichnungen oder Zeitzeugenaussagen gibt, könnte im Rahmen einer Detailuntersuchung abgeklärt werden, um Planungssicherheit für spätere, direkt an diesen Bereich angrenzende Bau- oder Planungsmaßnahmen zu bekommen.

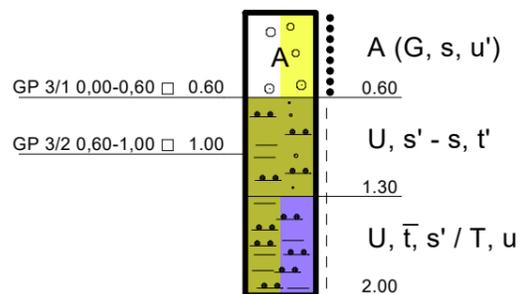
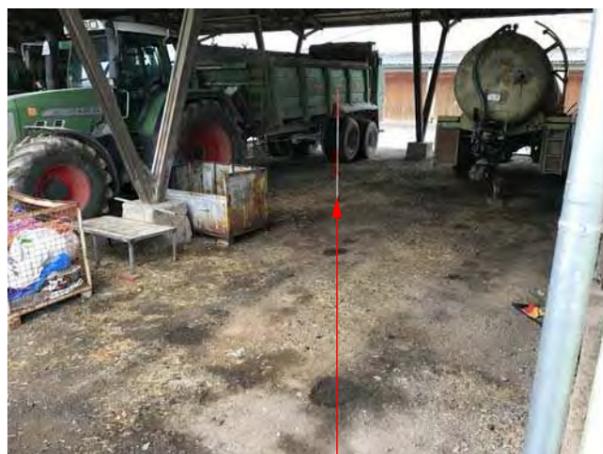
KRB 3

292,85 m NHN

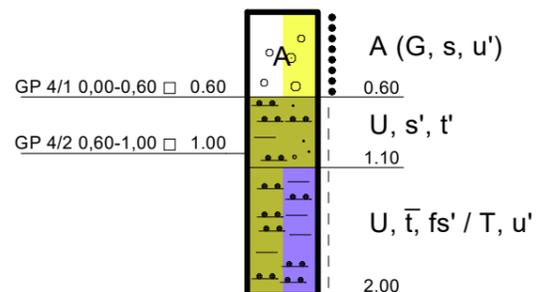
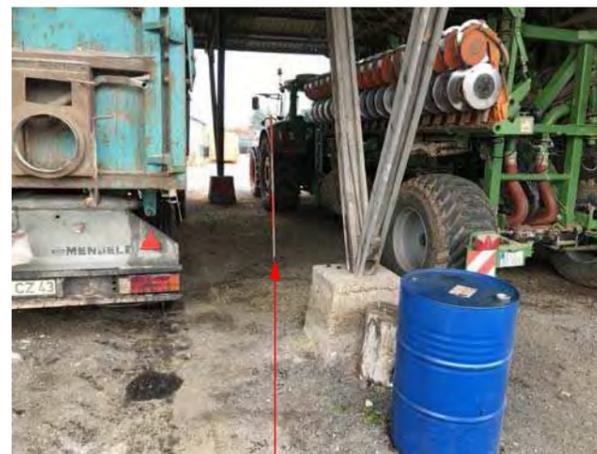
KRB 4

293,54 m NHN

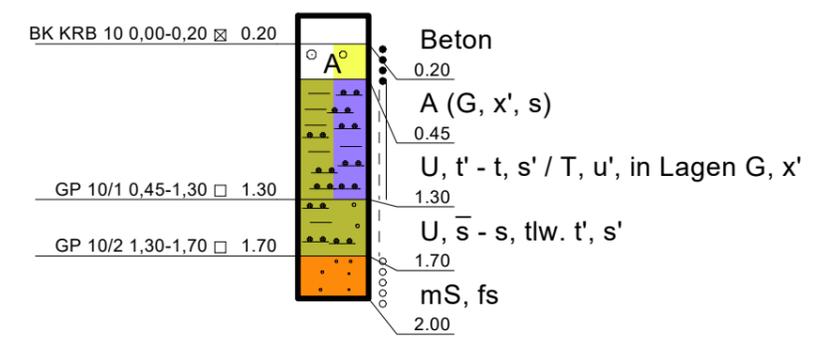
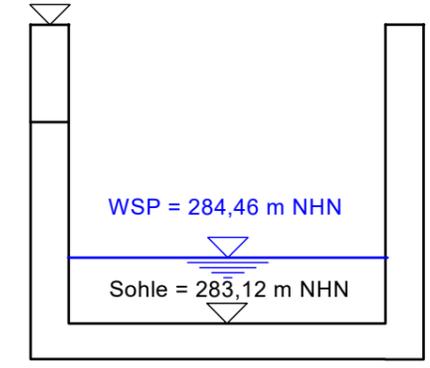
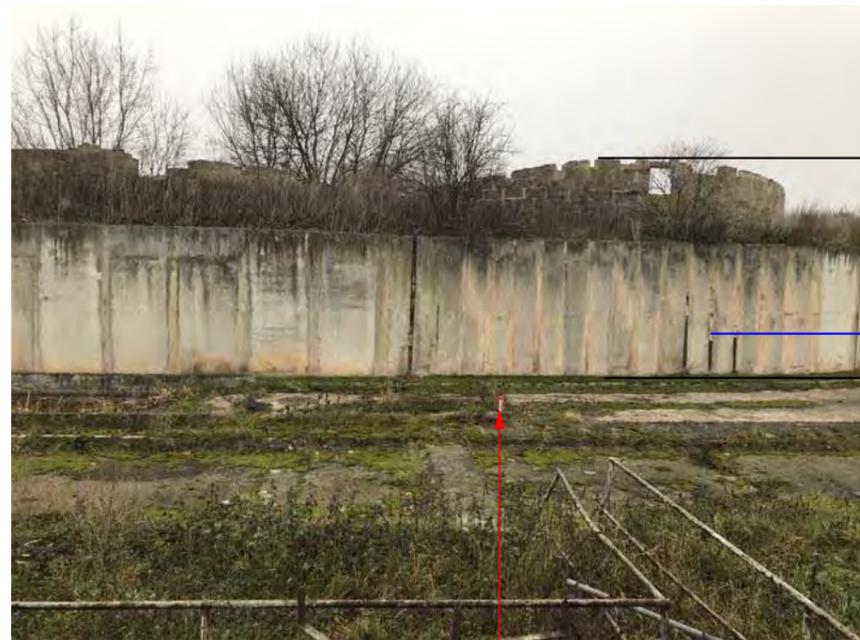
KRB 10
(Güllebehälter)
283,30 m NHN

Schematische Darstellung

OK Mauer = 287,87 m NHN

schematische Skizze

OK Bauwerk = 287,87 m NHN

WSP = 284,46 m NHN

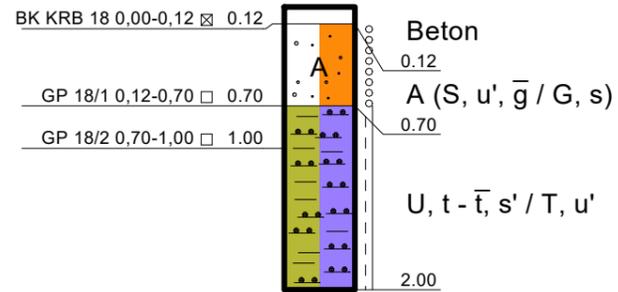
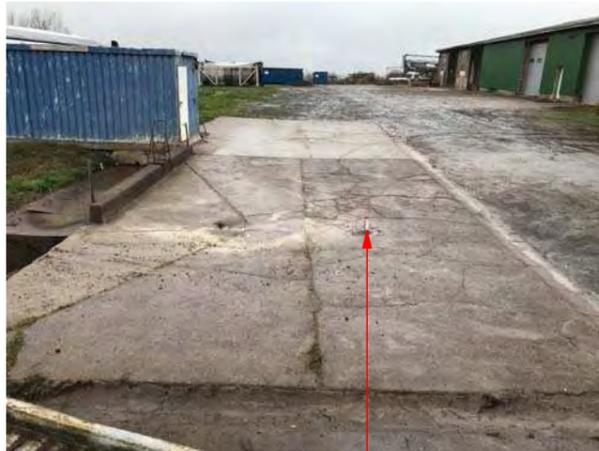
Die Analysenergebnisse der GP 18/1 (Tiefenbereich 0,12 – 0,70 m) aus dem zentralen Bereich des Waschplatzes zeigen keine signifikanten Auffälligkeiten hinsichtlich der Überschreitung von bodenschutz- bzw. abfallrechtlichen Kriterien. Alle chemisch-analytischen Befunde der Verdachtsparameter unterschreiten die Prüfwerte der BBodSchV [2]. Somit erlangen die Schadstoff-Gehalte in diesem Bereich **keine Umweltrelevanz** im Bezug auf die Besorgnis einer schädlichen Bodenveränderung oder der Gefährdung von Schutzgütern auf dem Wirkungspfad Boden – Mensch, Nutzungsart „Industrie- und Gewerbeflächen“.

KRB 18
 (Waschplatz)
 292,05 m NHN

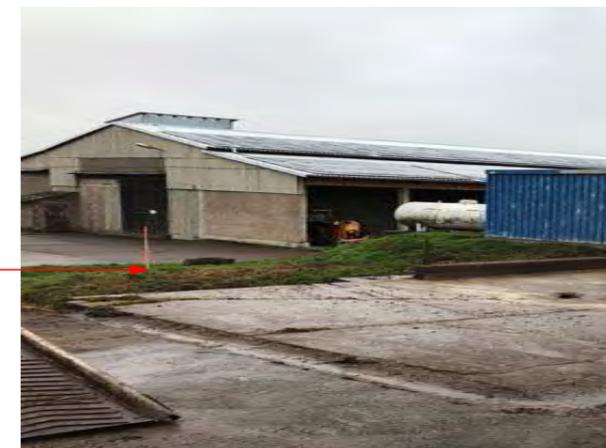
Die durch den Überlauf des Schlammfangs in den Graben eingebrachten Sedimente zeigen im Analysenergebnis der Probe „Sediment Graben“ (Tiefenbereich 0,00 – 0,40 m) Überschreitungen der Vorsorgewerte gemäß [2] für Kupfer (49,9 mg/kg) und Zink (447 mg/kg). Somit sind die Sedimente ursächlich für das Besorgnis einer schädlichen Bodenveränderung. Eine Bewertung der Parameter Kupfer und Zink nach den Kriterien des Wirkungspfades Boden – Mensch ist nicht möglich, da für diese Stoffe bei der Nutzungsart „Industrie- und Gewerbeflächen“ keine Prüfwerte hinterlegt sind. Die Prüfwerte der weiteren Verdachtskontaminanten Schwermetalle (Arsen, Blei, Cadmium, Chrom, Nickel, Quecksilber) und Benzo(a)pyren werden deutlich unterschritten. Insofern sind die Gehalte für den Wirkungspfad Boden – Mensch bei der Nutzungsform „Industrie- und Gewerbeflächen“ als **nicht umweltrelevant** einzustufen.

KRB 19
 (Graben Überlauf Schlammfang)
 290,49 m NHN

zeigen die Analysenergebnisse Auffälligkeiten bei umweltrelevanten Schadstoffen. Speziell die Gehalte für Zink im Grabensediment (Bereich KRB 19) sind derzeit in einer Größenordnung, dass nach bodenschutzrechtlichen Kriterien formal das Besorgnis einer schädlichen Bodenveränderung besteht - die Gehalte jedoch bei der Nutzungsform „Industrie- und Gewerbeflächen“ auf dem Wirkungspfad Boden – Mensch keine Relevanz haben.
